Werksüberholte Austauschteile / Volvo-Werksüberholung vs. Plagiat

Werksüberholtes Volvo-Getriebe vs. Plagiat

Revision von HT131, VOE 30854.

In einer „freien Werkstatt“ überholt – NICHT in einer VCE-Werkstatt überholt

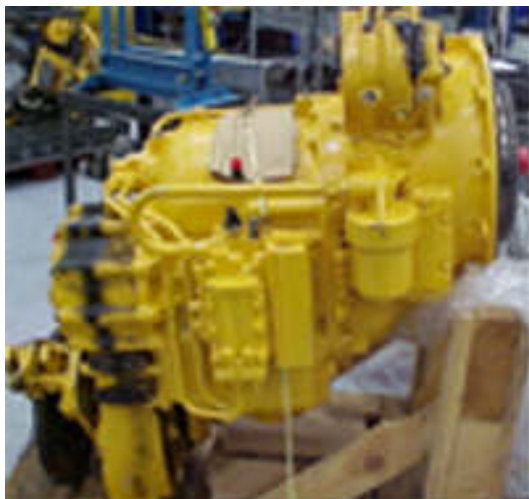
Rohrleitungen, 2 St., Wählhebel – Ölteiler vorne - hinten sind an 30854 in Schläuche auszuwechseln. Verteilergetriebe und Nebenantrieb nicht überholt.

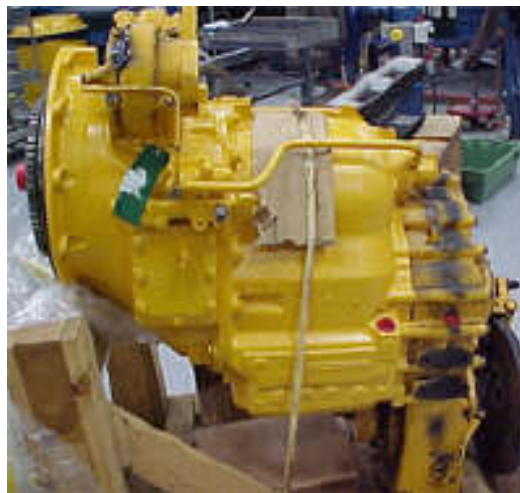
Woher kommt das grüne Volvo-OK-Schild? Wird normalerweise nur nach Abnahme im Werk angebracht.

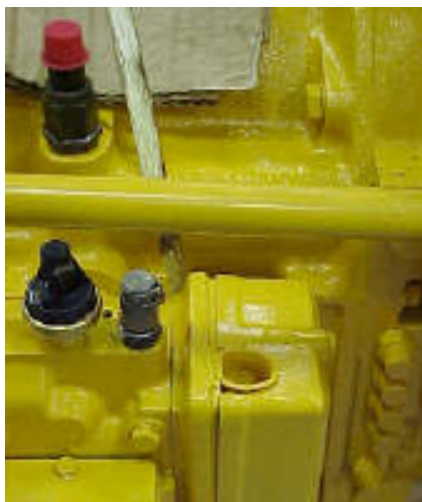
Verschlossener und alter Temperatursensor. Messanschlüsse sollten mit Metallstopfen versehen sein.

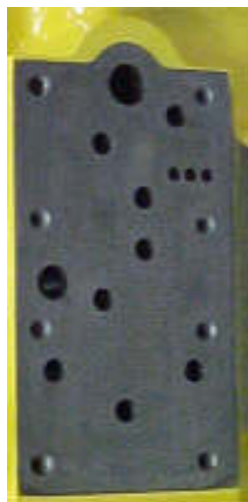
Gemäß SB 421-K73 sollten im Kupplungsgehäuse neue Abflusskanäle gebohrt werden.

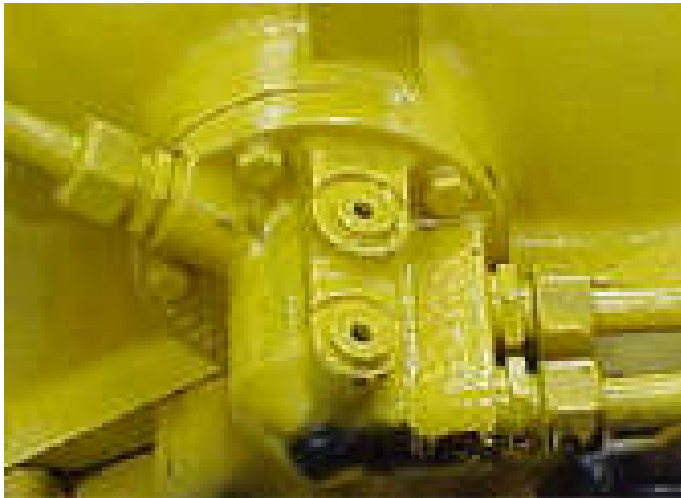
Basiert auf sichtbarer Abweichung betreffs des verbesserten Abflusses vorne-hinten. Druck- und Schmieröleingänge sollten gemäß SB 421-K73 verlegt sein.

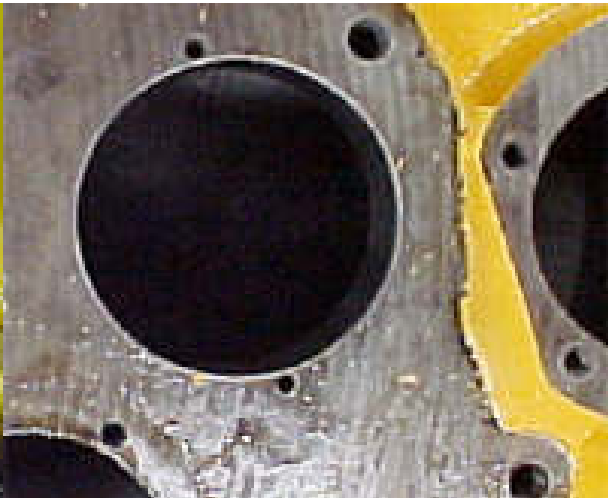
Lose Buchse für Lagerstelle der mittleren Welle in Gehäuse montiert.

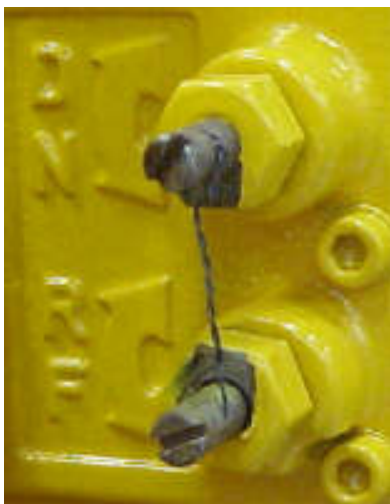
Keine Dichtung an Notbetriebsschrauben vorhanden.

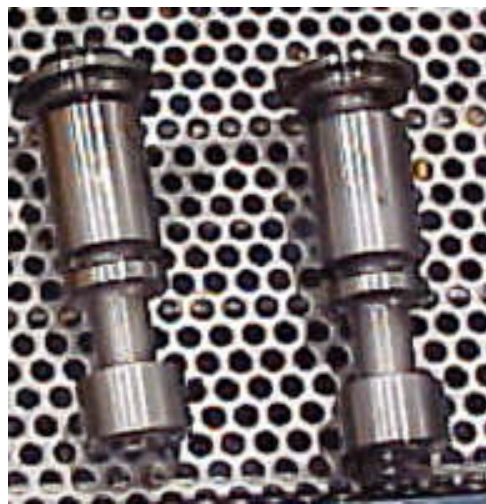
Schieber für Dämpfventile nicht korrekt (vgl. SB 421-K73).

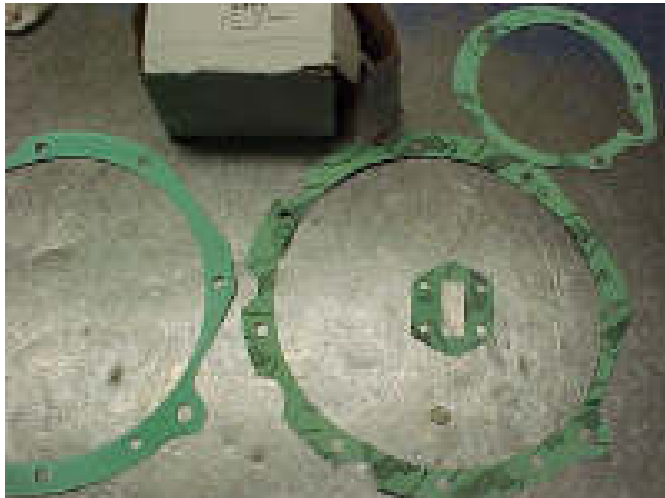
Plagiatdichtungen vorhanden. Original links, Plagiat rechts.

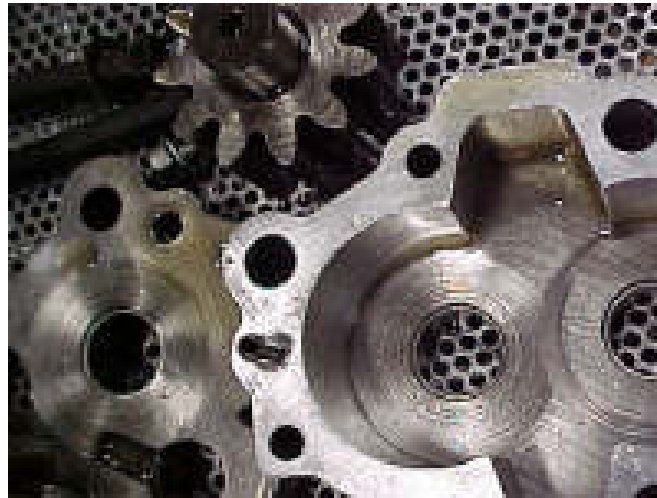
Ölpumpe mit so großem Verschleißschaden, dass CSR sie nicht wiederverwendet hätte.

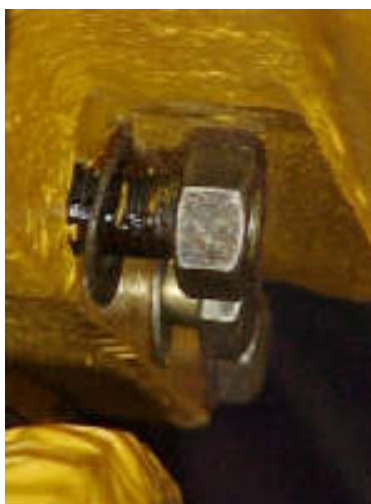
Lose Schrauben in der Verbindung zwischen Verteilergetriebe und Kupplungsgehäuse.

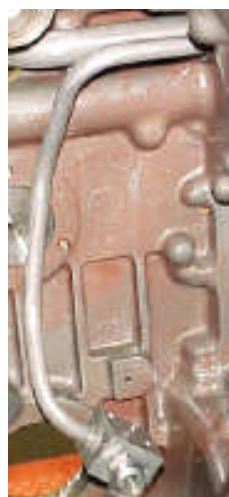
Schmierölleitung nicht korrekt (siehe SB 420-21).

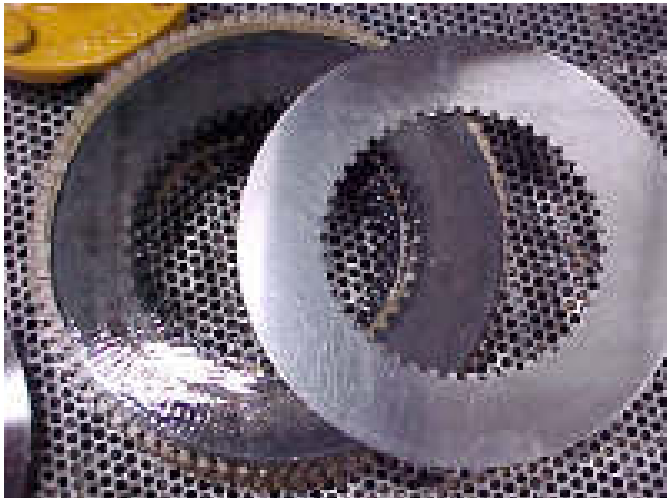
Keine Original-Stahllamellen montiert. Plagiat links. Original rechts.

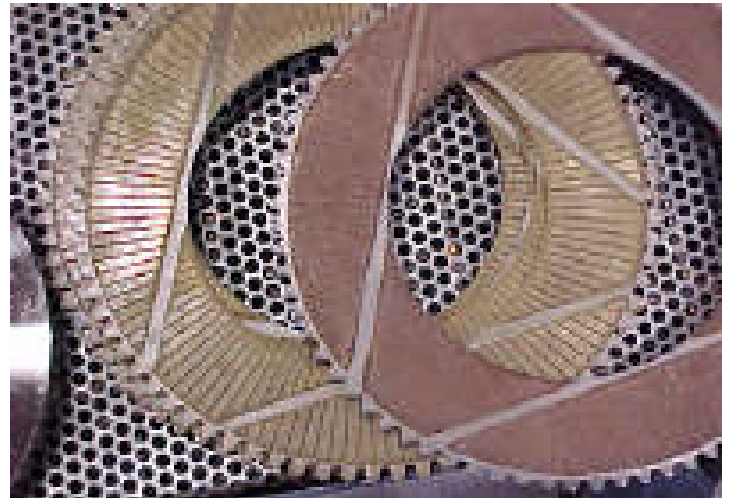
Keine Original-Deltascheiben für 1. und 2. Gang montiert. Plagiat links. Original rechts.

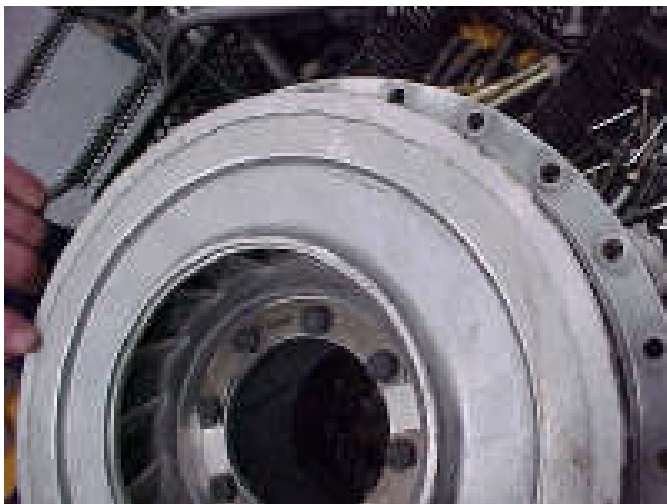
Repariertes Pumpenzahnrad im Wandler.

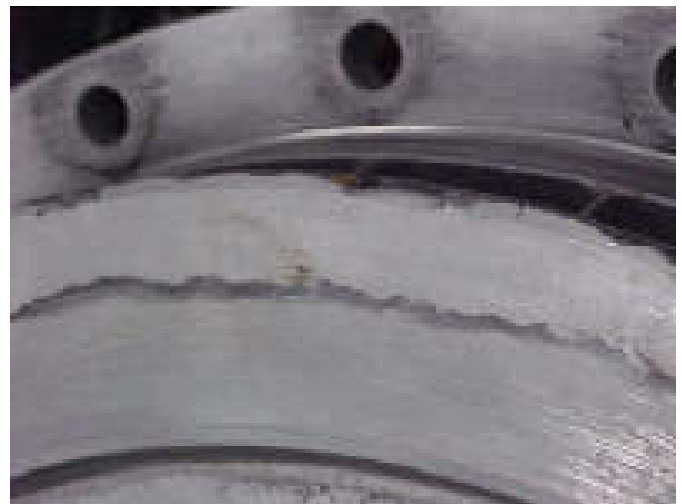
Material an Außengewinde hinzugefügt.

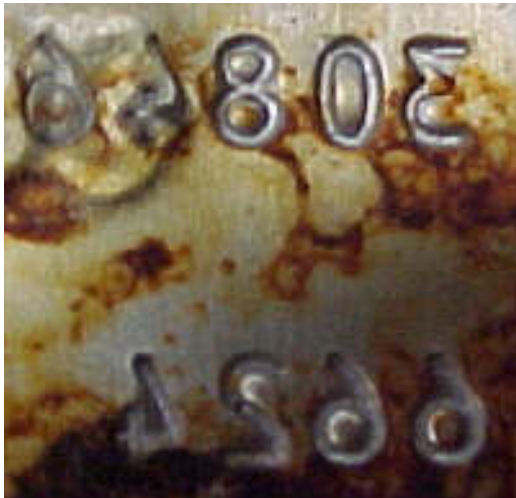
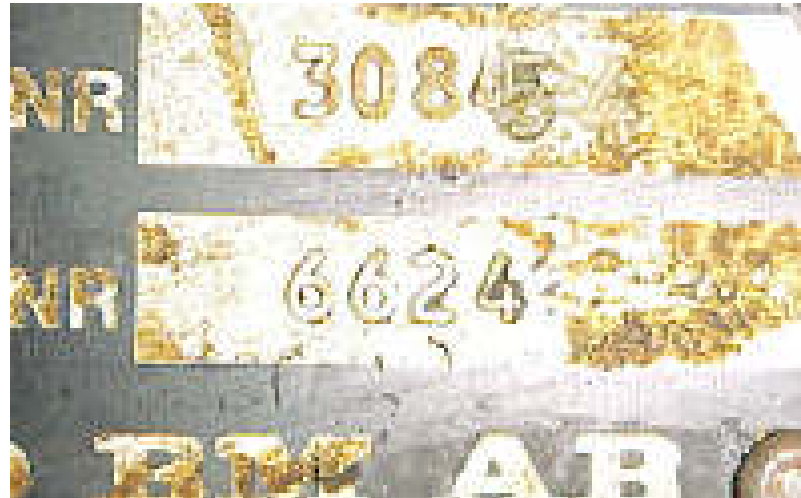
Die Rückseite der Platte zeigt deutlich, dass ein 30846 als So sieht die korrekt montierte Platte aus.
Rahmen verwendet wurde.

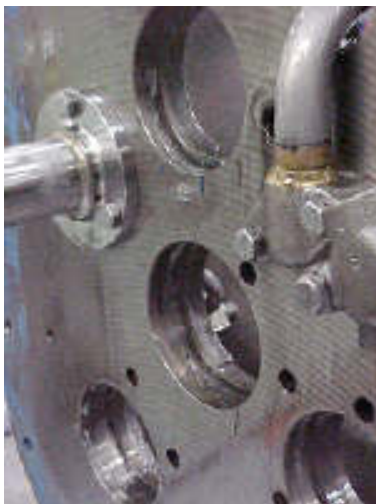
Zur Montage des Außenlagerrings im Gehäuse wurde
Sicherungsflüssigkeit verwendet.

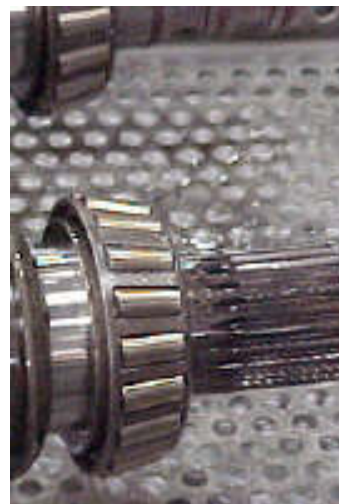
Im Getriebe sind neue und alte Lager zu finden.

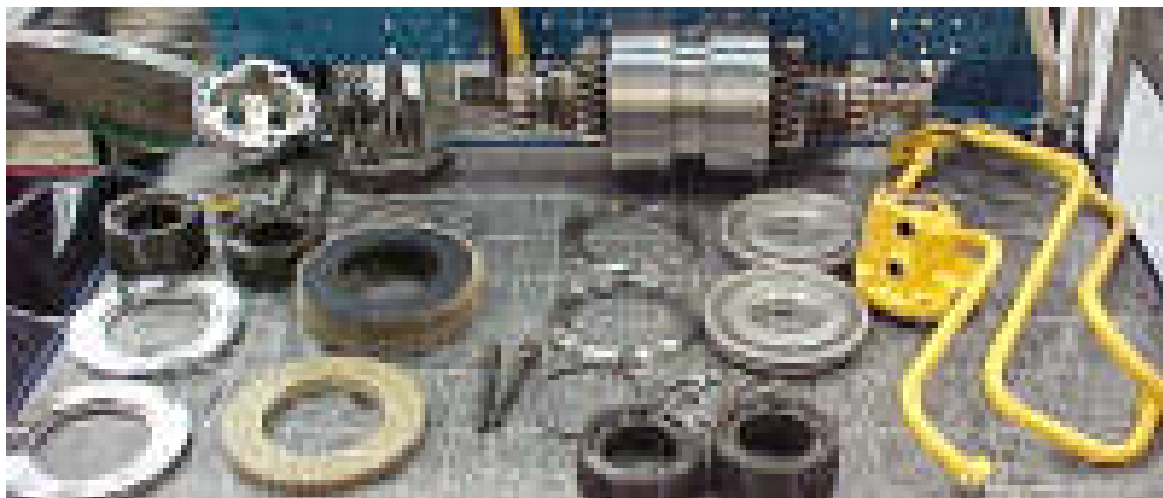
Sämtliche Teile auf diesem Foto wurden bei der Revision in der VCE-Werkstatt ausgetauscht und aktualisiert, bei der Überholung in der freien Werkstatt wurden die Teile NICHT aktualisiert oder ausrangiert.
